Bioconstrução Coletiva na Aldeia Itapoã Tupinambá de Olivença, Ilhéus, BA, Brasil

Collective Bioconstruction in the Itapoã Tupinambá Indigenous Village of Olivença, Ilhéus, BA, Brazil

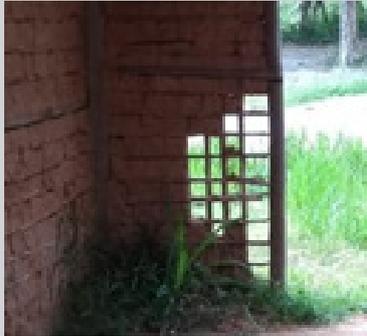
Aspecto observado	Descrição	Registro fotográfico ou croqui
Existência de deterioração, irregularidades e danos estruturais	Existe deterioração da base da edificação em função das intempéries

Constatou-se que as paredes das edificações apresentavam fissuras variando de 1 a 20mm. Isso ocorreu porque a argamassa de barro utilizada foi composta, predominantemente, por solo argiloso avermelhado. Verificou-se também que a madeira

usada para estruturar o pau-a-pique foi fixada diretamente no solo e sem prumo, aumentando a deformidade das paredes. Os esteios foram fixados a cerca de 40 a 80cm de profundidade, por meio do apiloamento. O diâmetro das peças variou de 14 a 18cm e o comprimento de 3 a 5m.

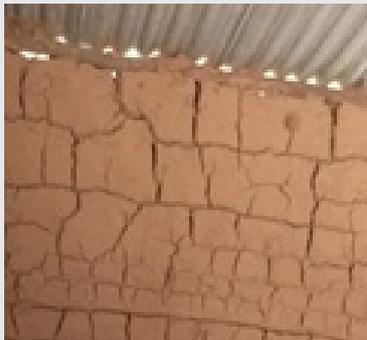
<p>Crédito da foto: autores (2019)</p>
Existência de fissuras e esmagamento	Existem fissuras no barro provocadas pela retração da terra utilizada na execução da parede

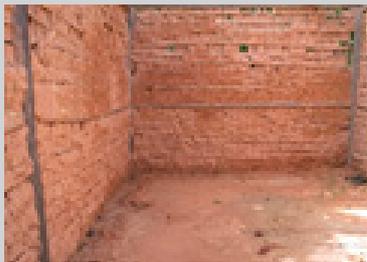
<p>Crédito da foto: autores (2019)</p>
Irregularidades geométricas	As paredes estão desalinhadas (fora de prumo)

O desaparecimento ocorreu porque os esteios (peças dispostas verticalmente) foram alinhados apenas com o olhar, apilados e reajustados ao mesmo tempo, e a madeira coletada na mata local apresenta, em sua maioria, nós e arcos.

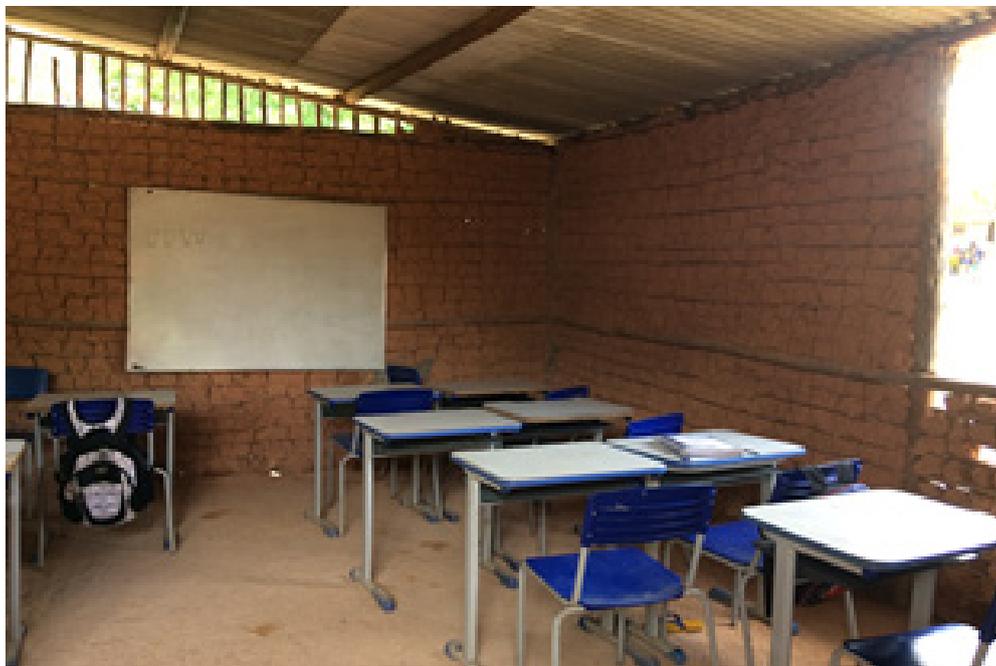
Figura 2: Salas de aula para EJA na aldeia Itapoã. Fonte: Acervo pessoal dos autores.

deformidade e melhorar a resistência das paredes. Como objeto de intervenção foi escolhida as salas de aula para a EJA, construída em pau-a-pique em agosto de 2019 pela comunidade (Figura 2).

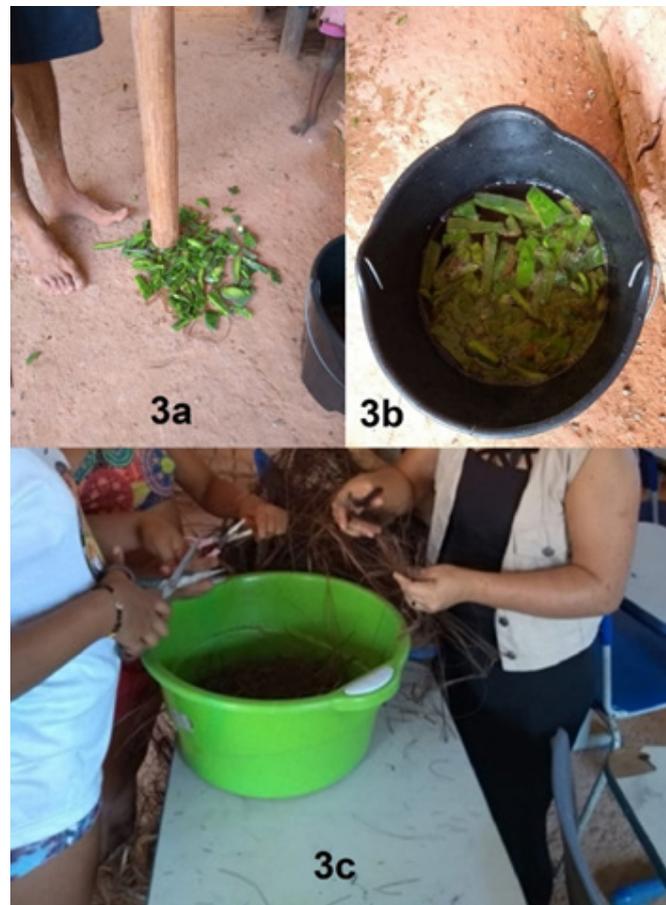
Figura 3 – Maceração da palma, descanso em água e preparo da piaçava. Fonte: Acervo pessoal dos autores.

“baba” de palma (um balde). De acordo com Neideck, Granato & Funfgelt (2020), a fibra da piaçava faz com que a argamassa suporte as tensões de retração durante a secagem e evita as rachaduras. Já a “baba” de palma, assim como o esterco, possibilita maior aderência da argamassa, resistência à abrasão e melhoria da impermeabilidade (Brito, 2019). Sendo assim, após o terceiro teste, obteve-se uma argamassa com redução da liga, resistência à abrasão, de maior maleabilidade e rendimento.

A Figura 3 (a, b e c) mostra o processo de maceração da palma extraída na aldeia, o descanso em água e o preparo da piaçava. A Figura 4 (a e b) apresenta a mistura do solo

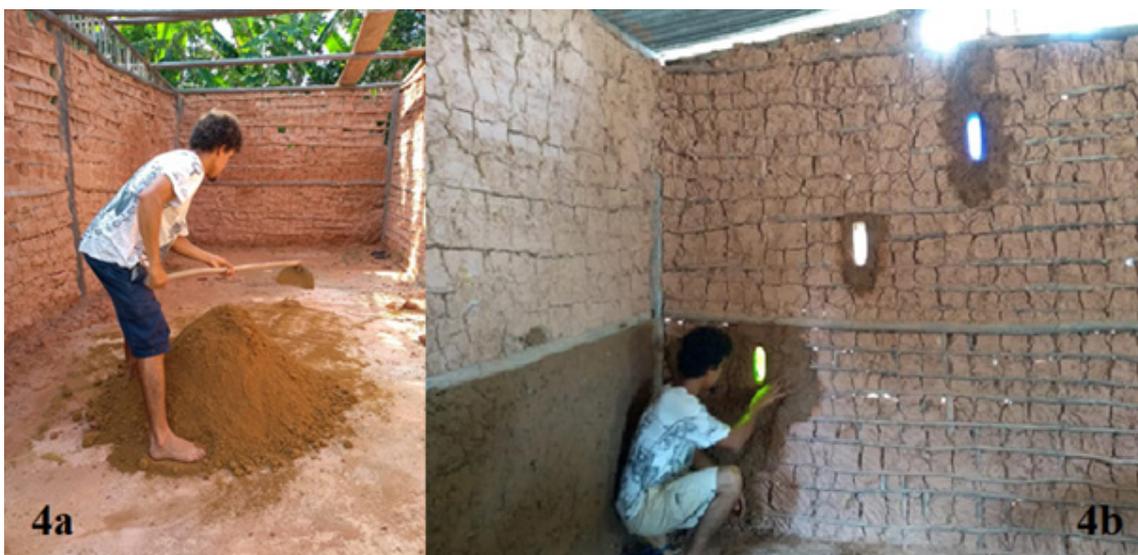
Figura 4 – Mistura do solo argiloso avermelhado com o solo argiloso amarelado e aplicação da argamassa de barro melhorada nas paredes das salas de aula EJA. Fonte: Acervo pessoal dos autores.

argiloso avermelhado ao solo argiloso amarelado e aplicação da argamassa de barro melhorada nas paredes das salas de aula EJA.

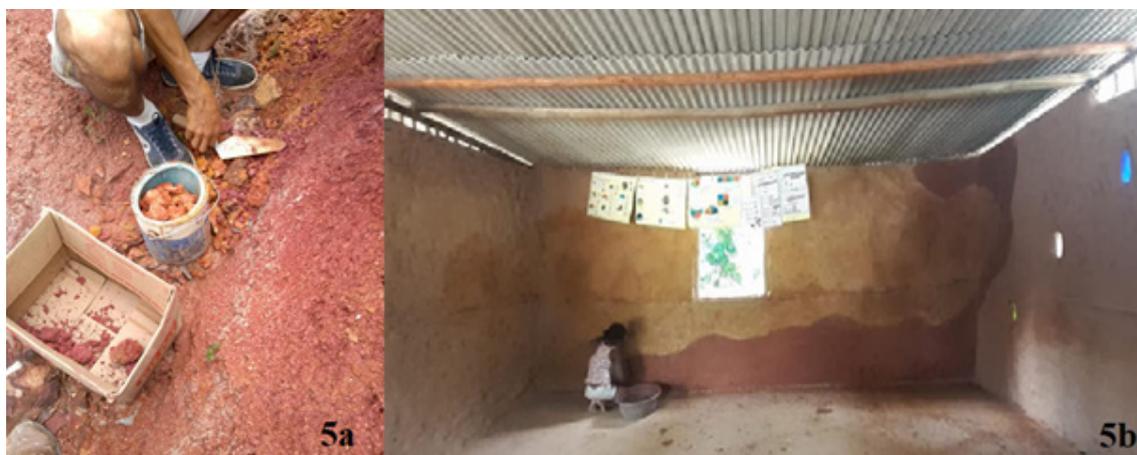
Figura 5 – Extração da terra e separação por cor e a aplicação dos pigmentos em uma das paredes da sala de aula EJA. Fonte: Acervo pessoal dos autores.

As vivências dos dias 09 e 10 de novembro de 2019 objetivaram finalizar o processo de revestimento das paredes e aplicar a pigmentação feita a partir de “terra” colorida. A Figura 5 (a e b)

mostra a extração da terra, separação por cor e a aplicação dos pigmentos em uma das paredes da sala de aula.
