# Impactos Ambientais de Plantios de *Pinus* sp. em Zonas Úmidas: O Caso do Parque Nacional da Lagoa do Peixe, RS, Brasil

**RESUMO** – O Parque Nacional da Lagoa do Peixe (PNLP) está localizado no litoral médio do RS e abrange áreas dos municípios de Mostardas e Tavares. O PNLN abriga diversos ecossistemas frágeis, com particularidades e atributos que lhe confere grande importância em nível mundial para a proteção das zonas úmidas e da avifauna migratória. A implantação de projetos de silvicultura, com *Pinus* sp., no final da década de 1970 e início da década de 1980, provocou desequilíbrios ambientais à biota do PNLN, sobretudo, nos fenômenos de transporte eólico de areia e fixação de grandes cordões de dunas juntos aos plantios. O objetivo deste estudo foi avaliar a evolução dos cordões de dunas transgressivas localizadas à margem da lagoa do Peixe e sua inter-relação com o desenvolvimento dos plantios de *Pinus* Sp. com uso de geotecnologias. Pode-se concluir que os plantios de *Pinus* sp. modificaram o ambiente provocando alterações no transporte de areia e uma aceleração no processo de assoreamento da lagoa do Peixe. Para implantação dos talhões de *Pinus* sp., áreas úmidas,

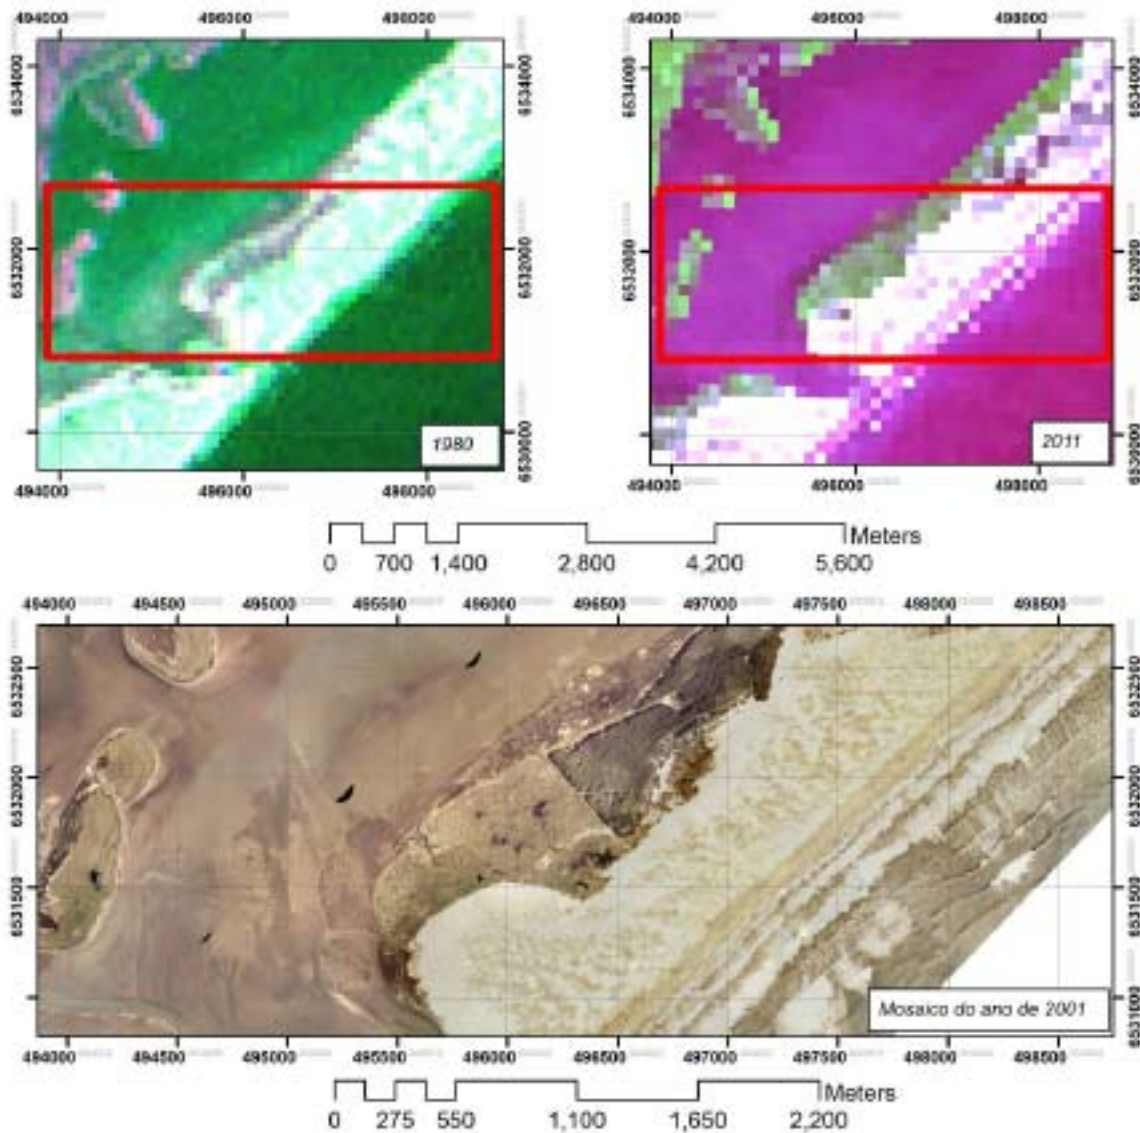
Figura 3 – Evidências da substituição de área alagada no entorno da Lagoa do Peixe por plantios de *Pinus* sp.

Figure 3 – Evidence of replacement wetland surrounding the Lagoa do Peixe by *Pinus* sp.

A Figura 3 apresenta a comparação da imagem de 1980 com a imagem de 2011. A imagem de 1980 evidencia a larga faixa alagada, existente à margem da Lagoa do Peixe, próximo da sua desembocadura. Atualmente esta área encontra-se ocupada pelos plantios de *Pinus* sp. (imagem de 2011 e no detalhe da imagem de 2001).

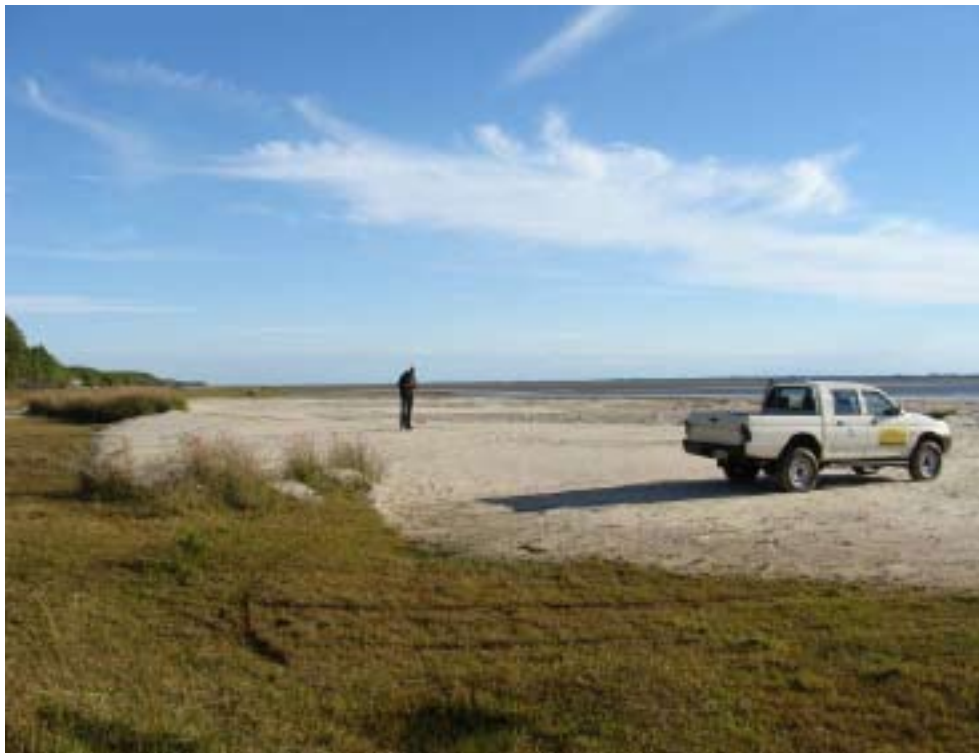
Figura 5 – Imagem da área mostrada na Figura 4, em 2008.  
 Figure 5 – Image area shown in Figure 4, in 2008.

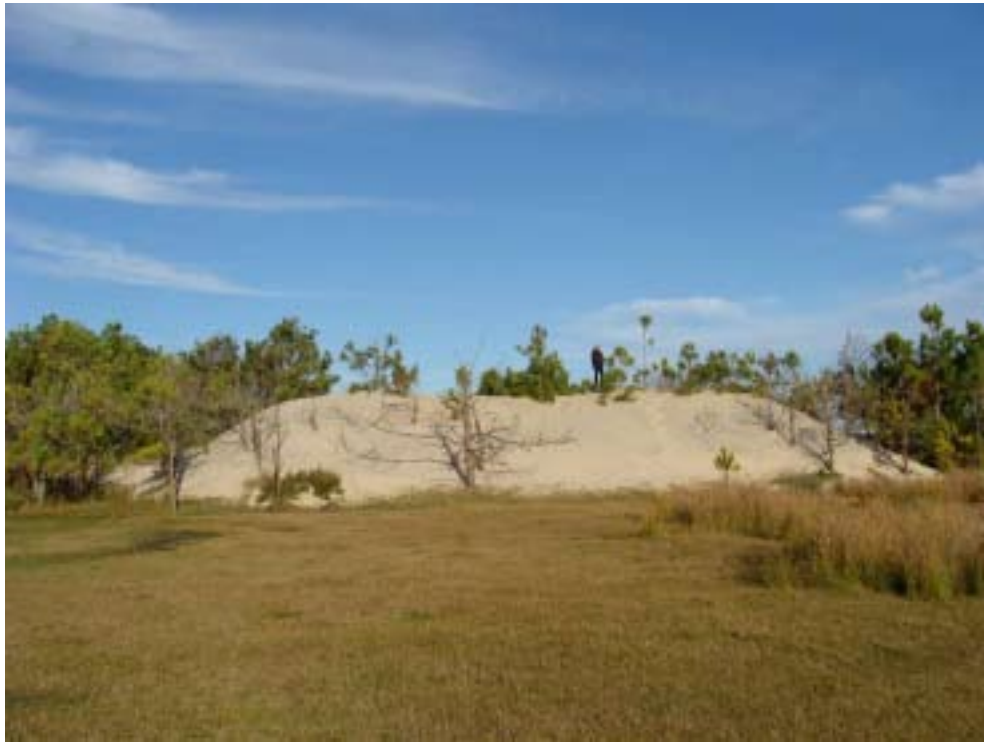
Figura 6 – Frente de duna de aproximadamente 5 m de altura que já ultrapassa a linha dos plantios.  
Figure 6 – Front dune 5 meters tall, that crossed the line of plantations.

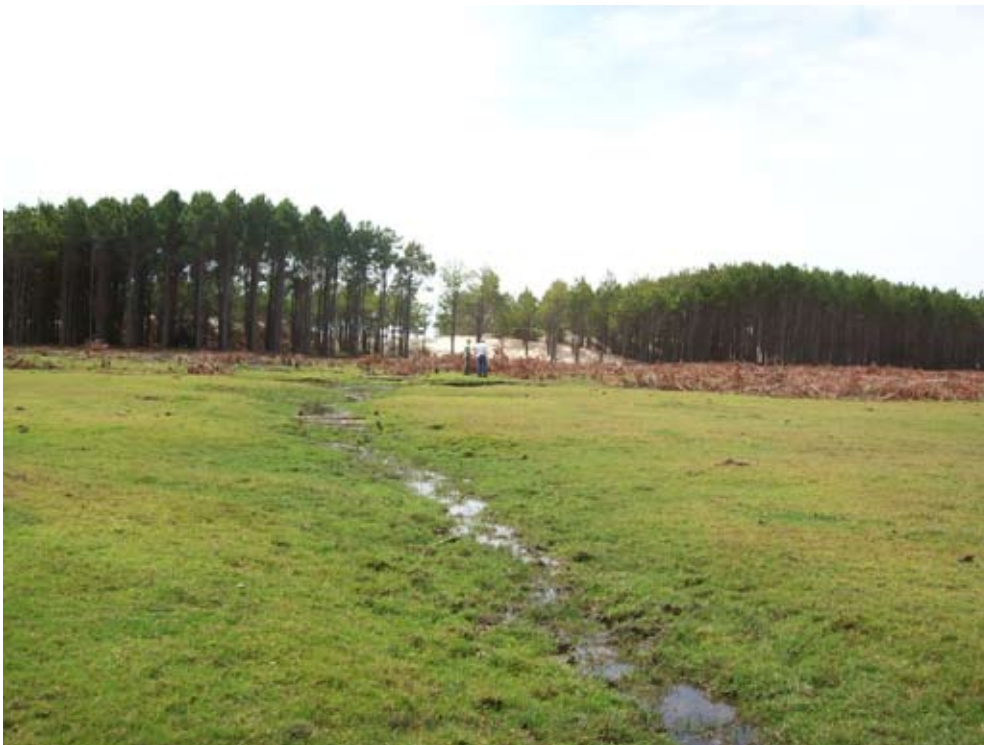
Figura 7 – Duna adentrando o plantio através do sistema de canais de drenagem construído no início do plantio.  
Figure 7 – Dune crossing the planting, through the drainage canal system built in the outset planting.
